# Hvorfor sprekker varerør for rør-i-rør system?

Lene Sparre Thunes 02.09.2011

# Makroskopiske undersøkelser

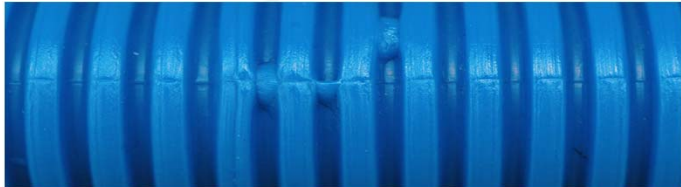
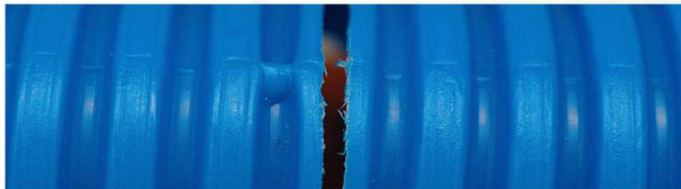
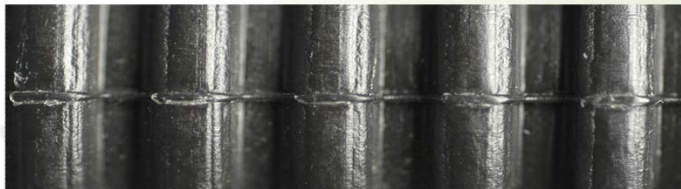
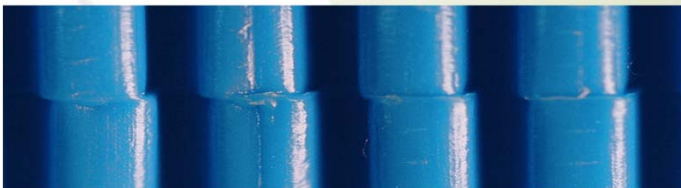
- Ekstruderingsfeil
- Brudd grunnet ekstruderingsfeil
- Flass i deleplan korrugator
- Forskjøvet deleplan korrugator

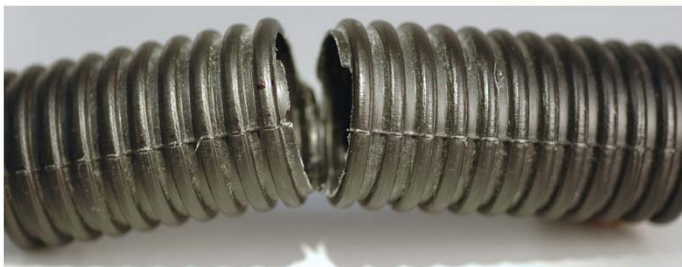
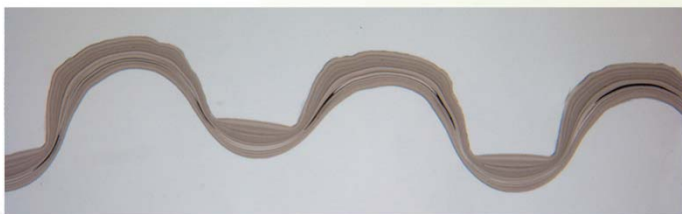
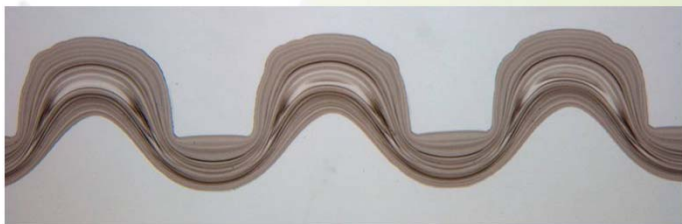
- Brudd på varerør
- Dårlig veggtykkelsesfordeling
- Ekstruderingsfeil
- Dårlig sentrering av dor

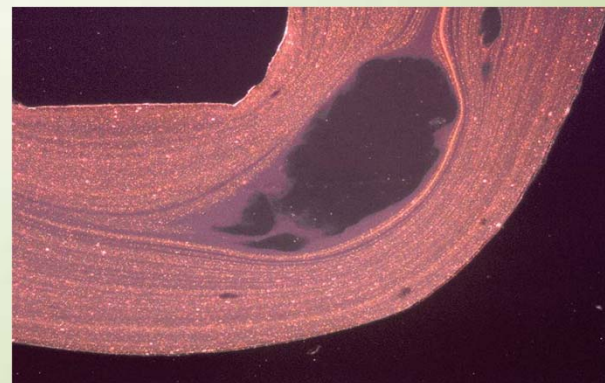
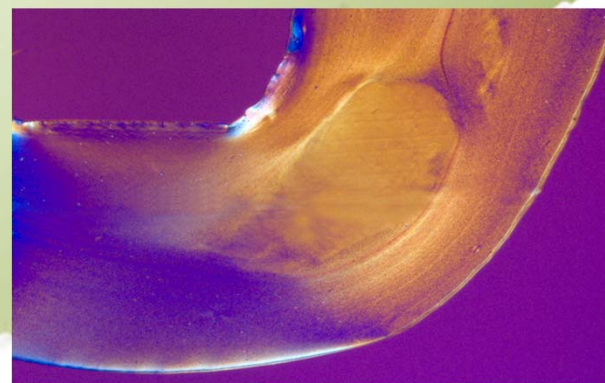
# Plastifisering / Homogenitet

- For kort oppholdstid
- For lav massetemperatur
- Feil skrue konfigurasjon L / D
- For dårlig blandesone
- Mulig resirkulert
- Krysskontaminering

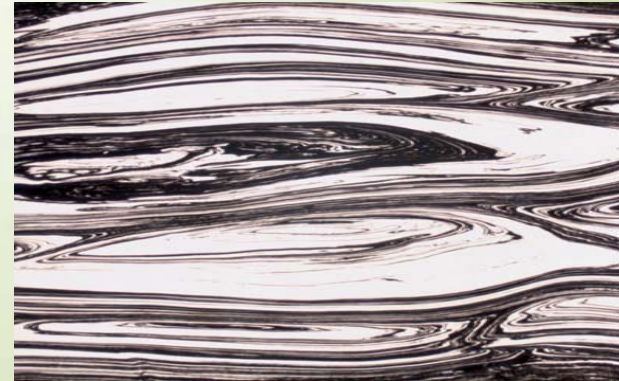
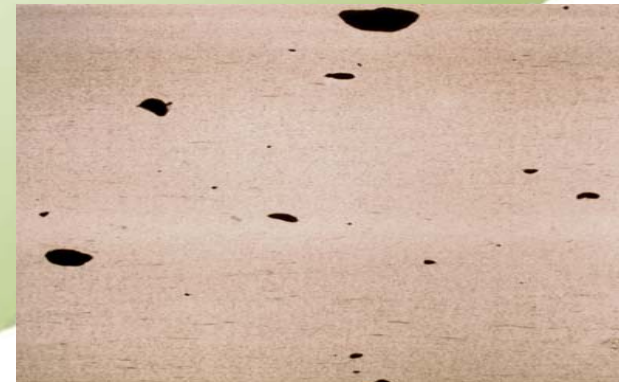
# Pigment distribusjon - dispergering

- Feil bærer i pigmentet og i basispolymeren
- For kort oppholdstid
- For lav massetemperatur
- Feil skrue konfigurasjon L / D
- For dårlig blandesone
- Dårlig pigmentkvalitet – pigmentet er ikke fuktet under kompondering-

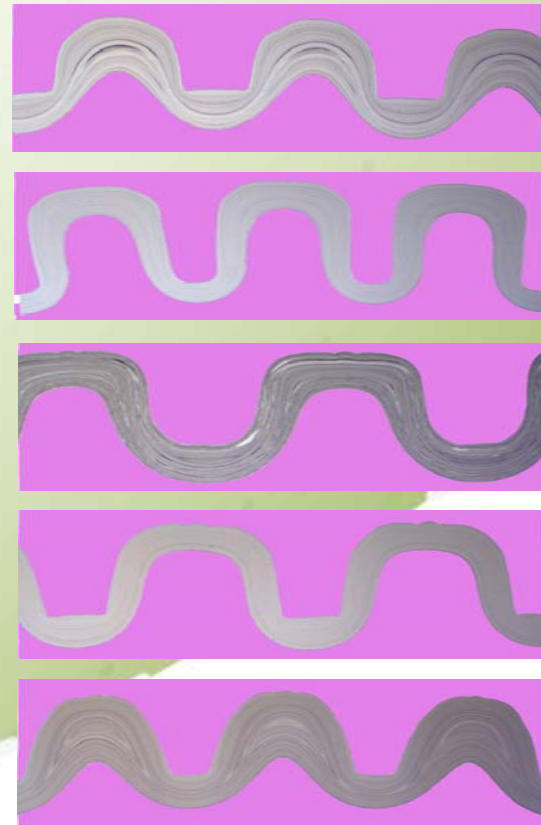
- Skarp bunnradius, ujevn tykkelsesfordeling, dårlig pigment distribusjon
- Bra på alle tre punkter
- Bra med unntak av pigment distribusjon
- Bra med unntak av skarp bunnradius
- Dårlig tykkelsesfordeling og pigment distribusjon
