VITA INGENIØRER A/S

NORDISK VANDSKADESEMINAR 2022

PRESRØRSINSTALLATIONER

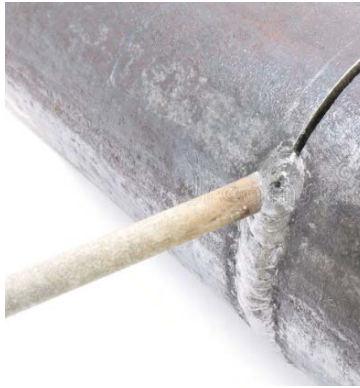
Svejst rørsamling

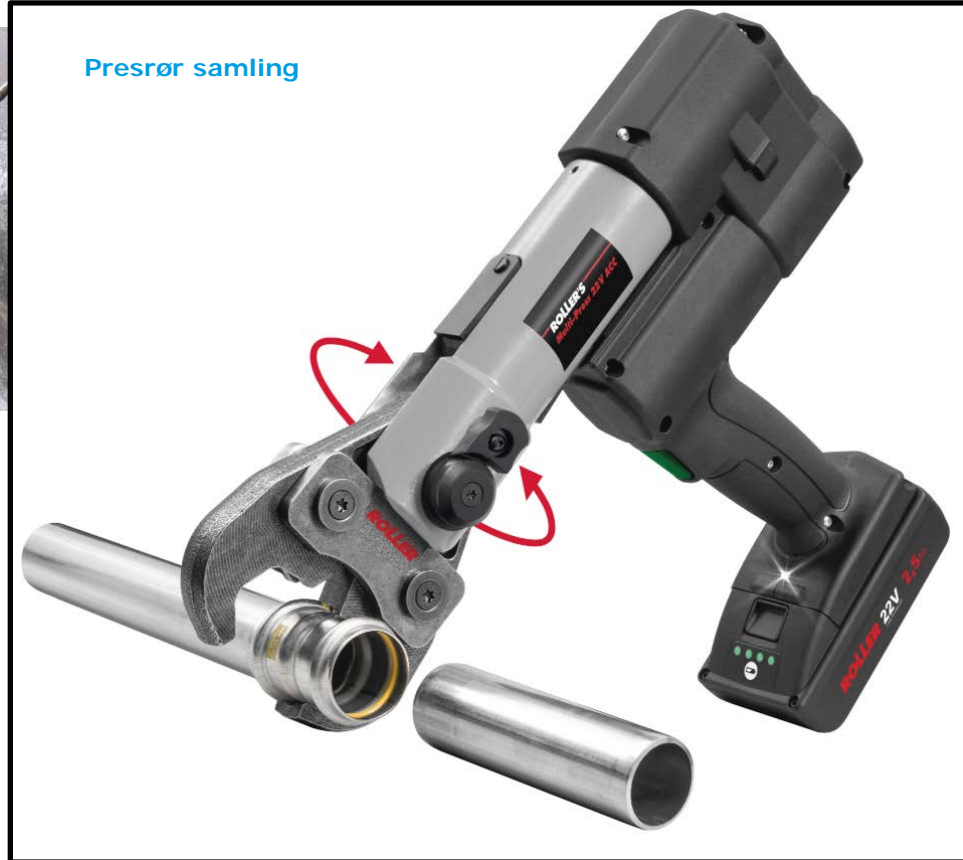
Presrør samling

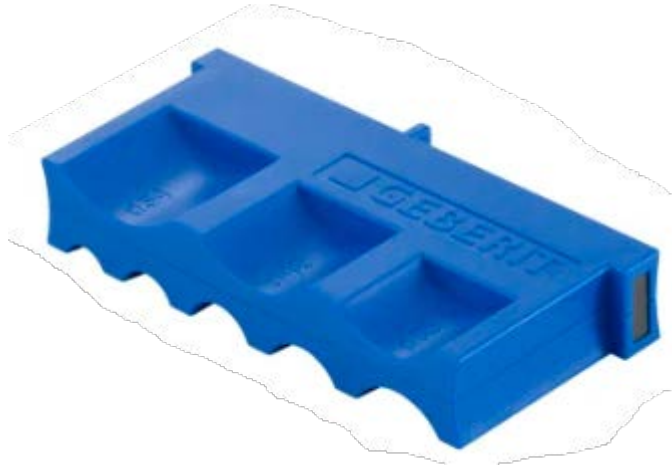
Eksempel på indstiksdybder

Rør ender skal afgrates

Værktøj må ikke anvendes til forskellige systemer

LTB funktion – læk før pres, eller garanteret utæt

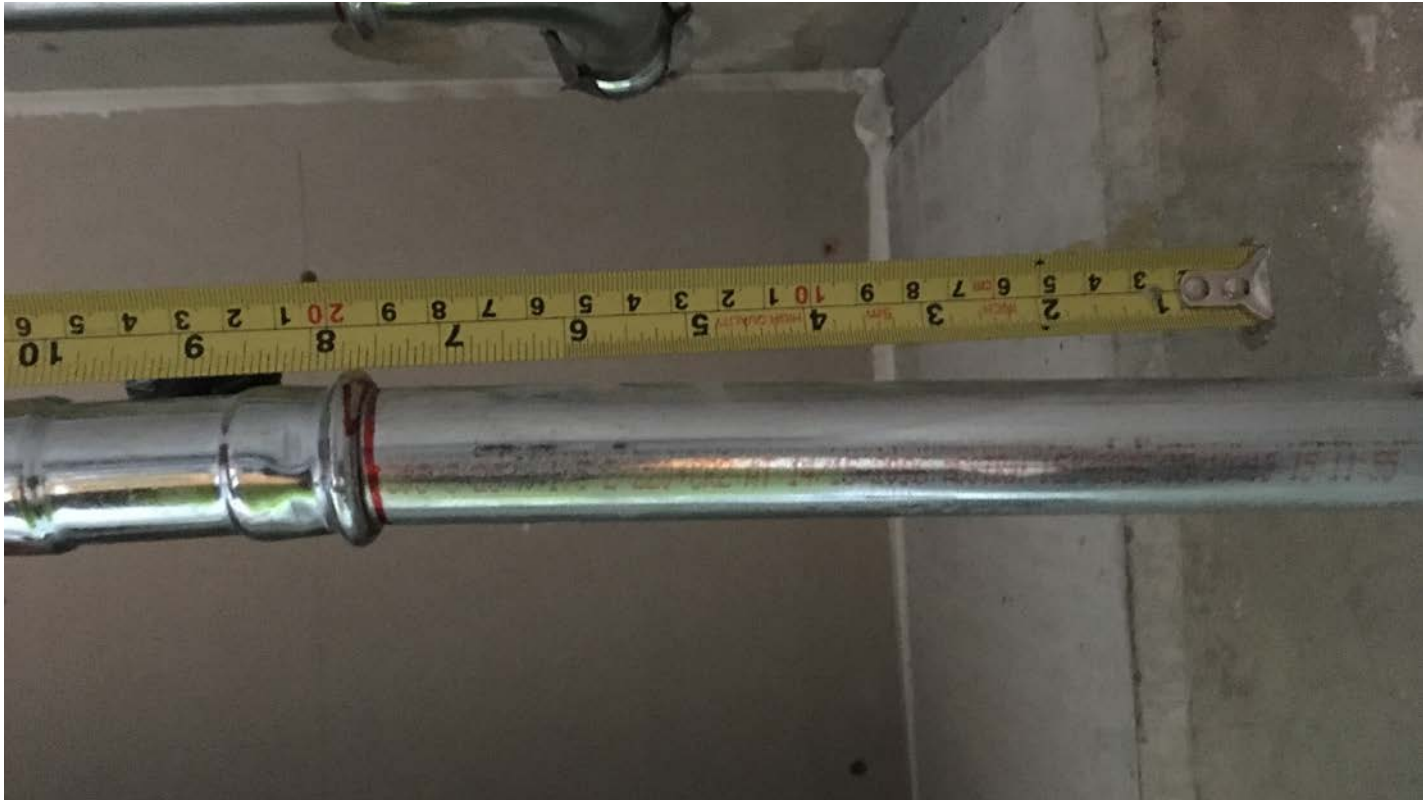
Ø22 rustfrit presrør

Rød indstiksmarkering er udført efter rør og bøjning er samlet

Indstiksdybder

Indstiksdybde iht. producent: 21 mm

Aktuel indstiksdybde: 9mm

Over 27.000 røntgenbilleder

2,41 % er fejlmonteret

Til sammenligning er standard krav på svejsekontroller 10% af de udførte samlinger
