Nordisk Vannskadeseminar 2009

20 års erfaring med rør-i-rør-system

- utvikling av systemet
- hva har fungert
- hva har ikke fungert
- framtidsmuligheter

Lars-Erik Fiskum
SINTEF Byggforsk

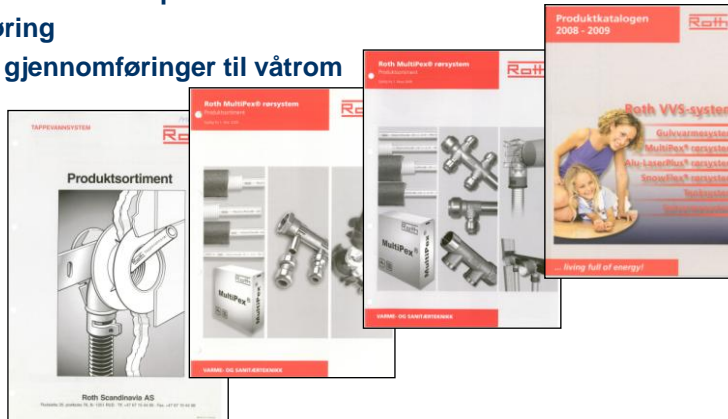
Tekniske forbedringer av fordelskap

- Bedre monteringsbeskrivelser
- Bedre fordelskap
- Rørføring
- Tette gjennomføringer til våtrom

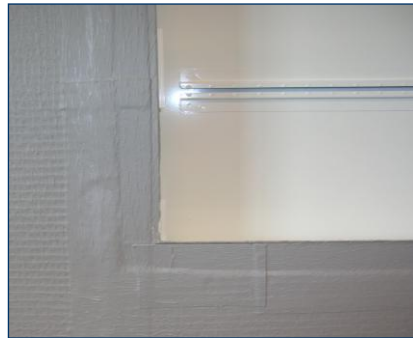
Fordelerskap montert i våtsone

Montering av fordelerskap i himling / våtromsvegger

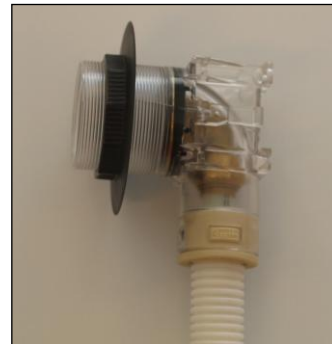
Utvikling av veggbokser

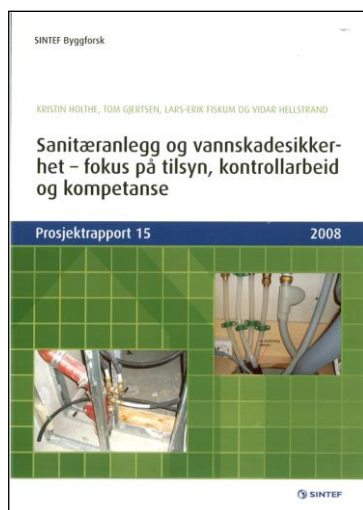
Negativt: Mye feilmontering

- 85 % av kontrollerte boliger hadde feil utførelse av Rør-i-rør-systemet iht. funksjonskrav gitt i TEK (Oslo 2005 – 2007)

- Rør-i-rør systemet leder ikke lekkasjevann til sluk, men ut i konstruksjonen
- Rør-i-rør-systemet er ikke utskiftbart
