# Hvorfor sprekker varerør for rør-i-rør system?

Lene Sparre Thunes 02.09.2011

# Makroskopiske undersøkelser

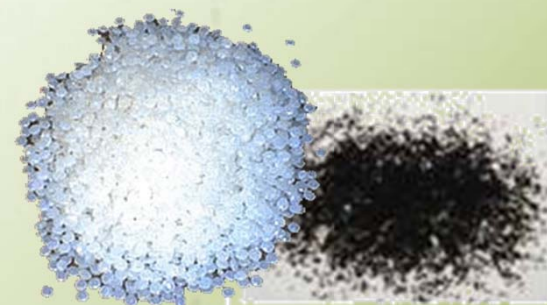
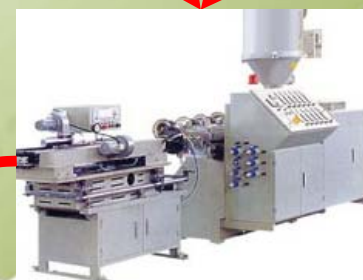
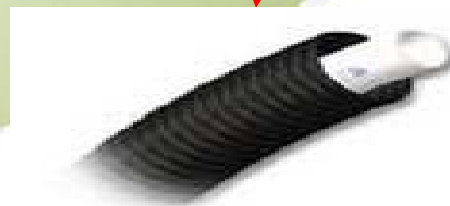
# Hva påvirker kvaliteten til et varerør?

- Råvare
  - Plastmateriale, fargestoff, additiver
- Produksjon
  - Blanding, korrugator design
- Lagring
  - Ute/inne
- Installasjon
  - Anleggsperiode
- Bruk
  - Mer enn 50 år
  - Lede lekkasje ut av vegg
  - Utskifting av trykkrør
