Vattenskaderisker i lågenergihus

Nordiskt Vattenskadeseminarium 2013

Djurönäset, 28 augusti 2013

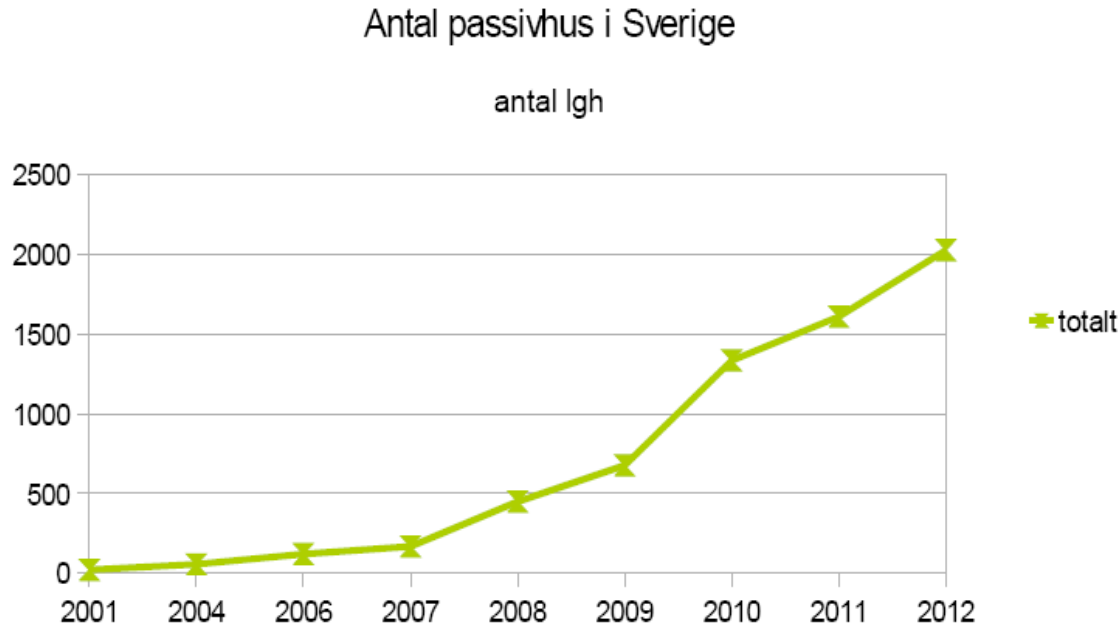
Färdigställda Passivhus

Passivhusproduktionen (mest flerbostadshus) utgör ca 3 % av nyproduktionen

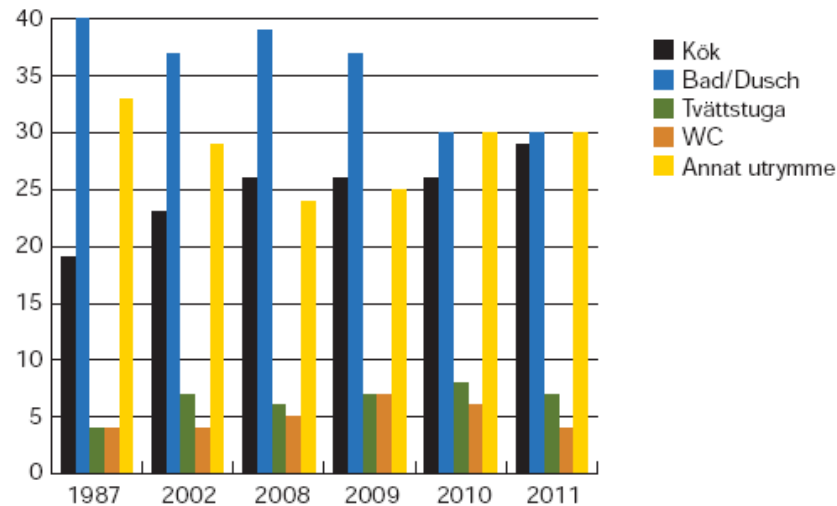
Andel skador fördelat på utrymme

HUVUDSAKLIGT UTRYMME	ANTAL	PROCENT
Kök	315	29
Bad/dusch	323	30
Tvättstuga	73	7
WC	47	4
Annat	312	30
TOTALT	1 070	100

-Skador i kök ökar!
