# Funktionsprovning av tätskiktsystem 2022

# Funktionsprovning av komplett konstruktion

Funktionsprovningen har utförts enligt en till svenska förhållanden anpassad version av EAD 030352-00-0503 Annex A numera SP-metod 5111, utgåva 2

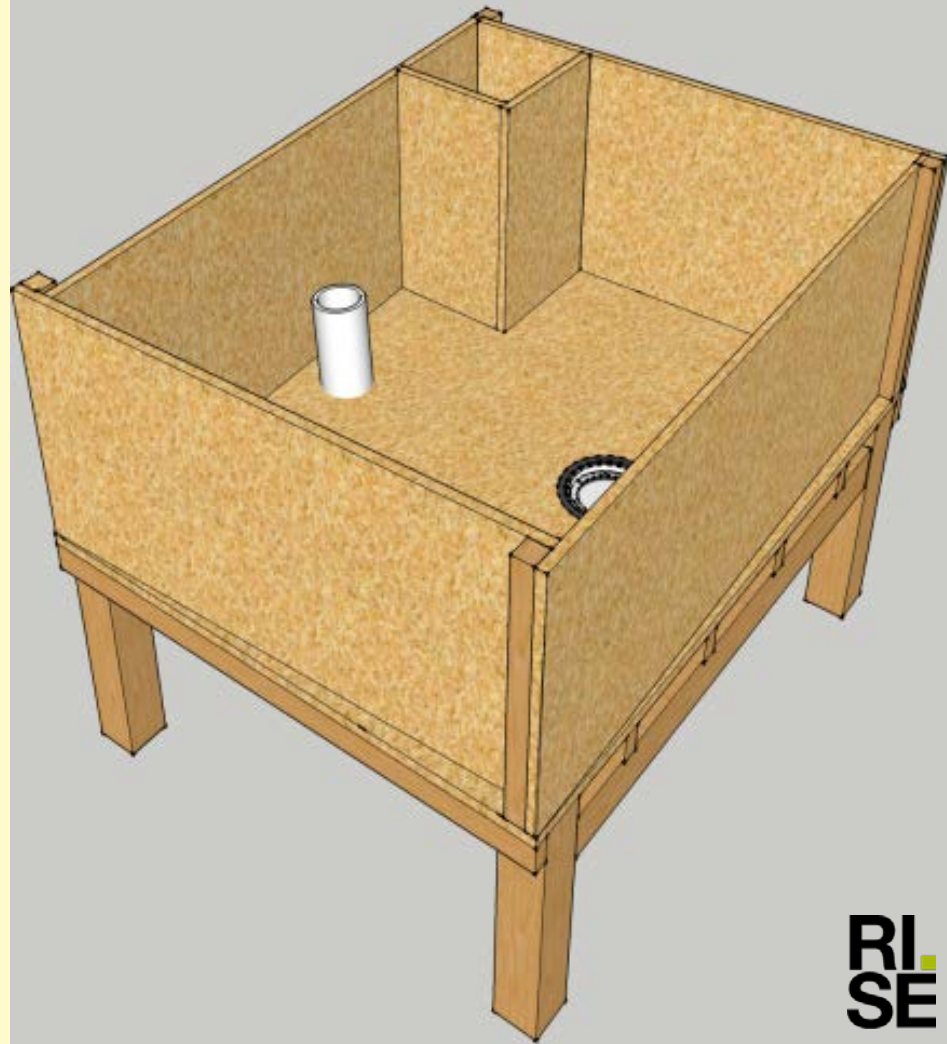
Resultatet är  
bättre än tidigare

# Resultat 2010 - 2022

<b>2022</b>
Inga läckage	9 (47 %)
Läckage	10 (53 %)

Antal läckage som har noterats hos tätskiktsskonstruktionerna vid:					
	2022	2019	2016	2014	2010
Golv-väggvinkel	4	3	5	7	3
Innerhörn	4	3	3	6	0
Ytterhörn	0	1	5	3	0
Stort avloppsrör	7	8	7	4	0
Litet avloppsrör	6	5	5	1	1
Purusbrunn	1	5	3	3	3
Jafobrunn	0	1	2	1	3
Blücherbrunn	1	4	4	2	3
Mittskarv	0	1	2	1	1
Totalskada	0	0	1	6	0
